DE INSTALLATIE IS NIET CONFORM

Verslagnummer: 0251-161115-04 Datum van het onderzoek • 15/11/2016
Extra controle datums

PROCESA/ERB/\AL

EEN ELEKTRISCHE LAAGSPANNINGSINSTALLATIE

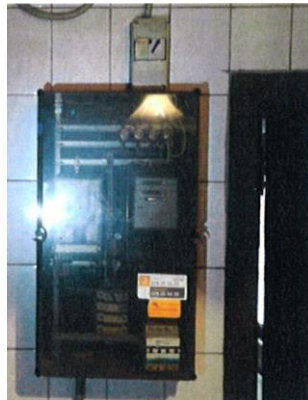
Visualisatie van de installatie

Teller nr. 39503595 Index : 133680 //
83325
KWh

ALGEMENE BESCHRIJVING EN	KENMERKEN:	
Aard installatie :	Voor 01/10/81	
Begin werken fundering:	3x4001/ + N	wooneenheid
Aansluiting spanning .	4 x 16	Type der Lokalen : Elektrische installatie .
Voedingskabel hoofdbord :	mm ² geen	AREI art. .
Type van de aardelektrode:	3	Bescherming van de aansluiting :
Aantal borden :		Alg. schakelaar: type :
Uitwendige invloedsfactoren :		Aantal eindstroombanen :
		Schema :

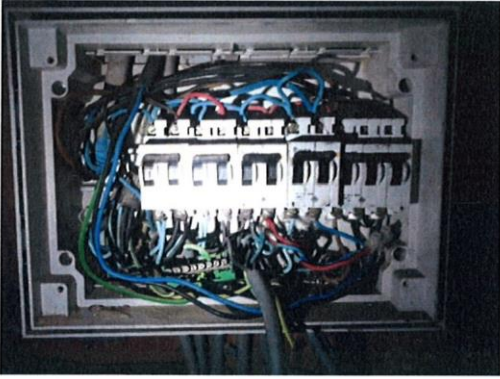
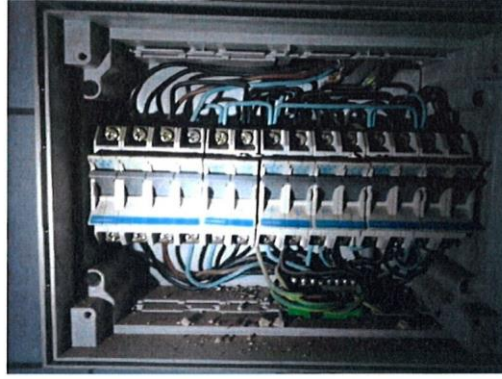
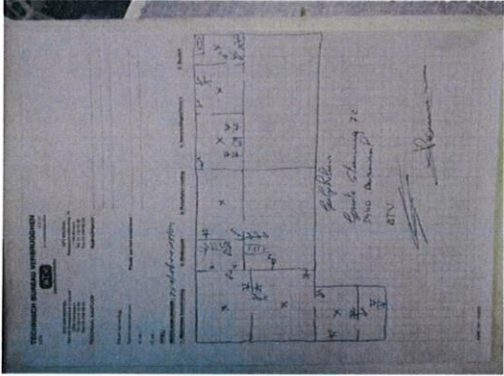
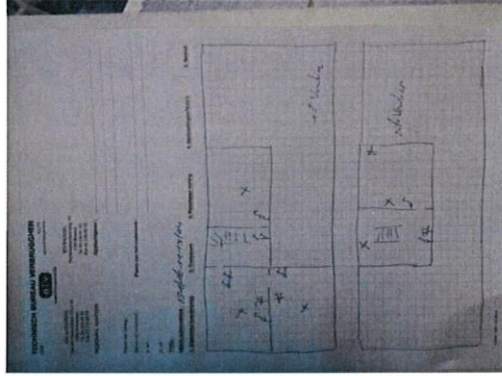
Schema's

bord 1 :
dif 40 / 0,3A - 4p

bord 2 (zolder)
3x U16A - 2p xvb 2,5mm²
1x U20A - 2p xvb 2,5mm²
1x U25A - 3p xvb 2,5mm²

bord 3 :
1x U16A - 4p xvb 2,5mm²
2x U20A - 2p xvb 2,5mm²
2x U16A - 2p xvb 2,5mm²
1x U25A - 2p xvb 2,5mm²
